Estudo de avaliação de risco das árvores situadas a norte e nascente do Multimeios, rua 22 entre as ruas 29 e 33 e árvores na rua 20 da zona industrial

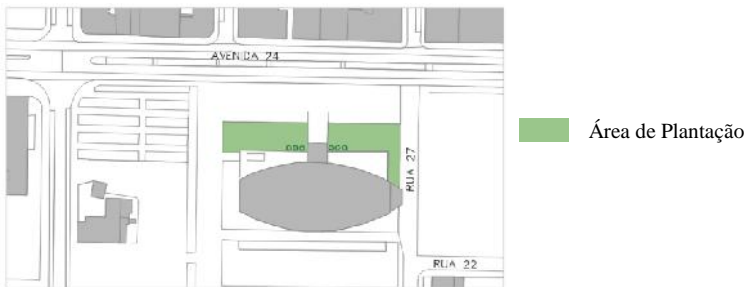
1. Centro Multimeios: A plantação de novas espécies arbóreas na área verde a nascente do edifício e o encerramento total das caldeiras existentes.

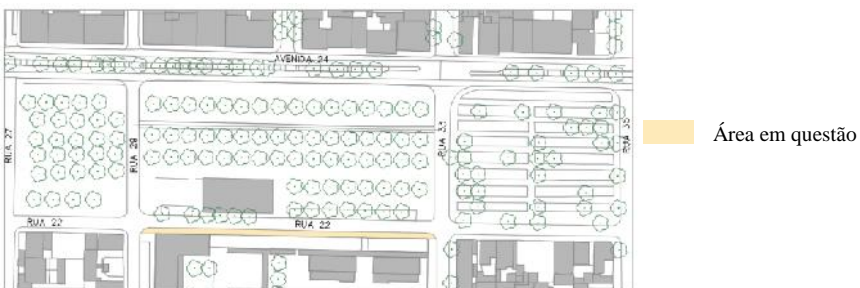
2. Rua 22: Não se prevê nova plantação no local, em concordância com o restante arruamento, considerando que o passeio existente é reduzido para uma zona onde a afluência de pessoas é elevada devido à Escola Básica Espinho n.º2 e ao facto de no espaço da feira semanal existir já uma mancha arbórea considerável.
